UIMARANTAPROFIILI PYHÄJÄRVI; Manttaalin uimaranta

Manttaalin uimaranta

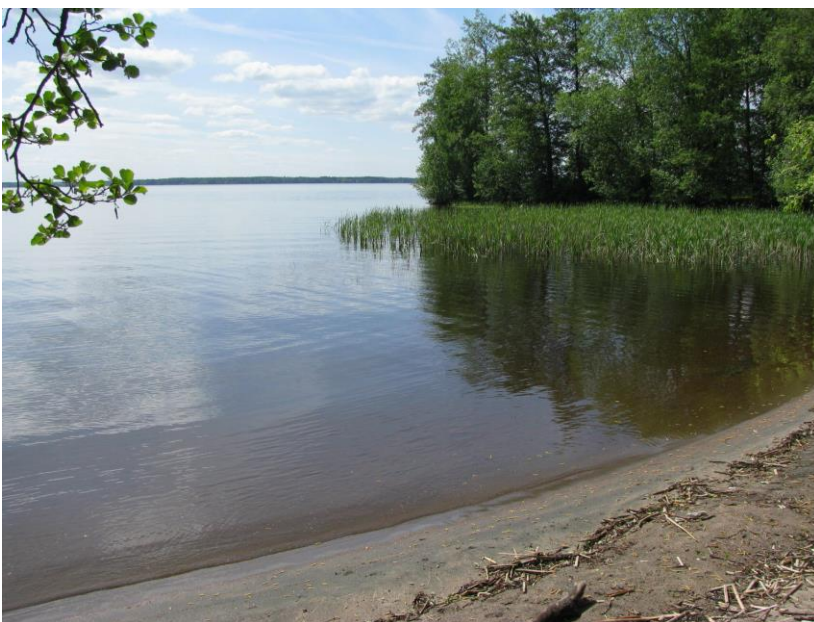
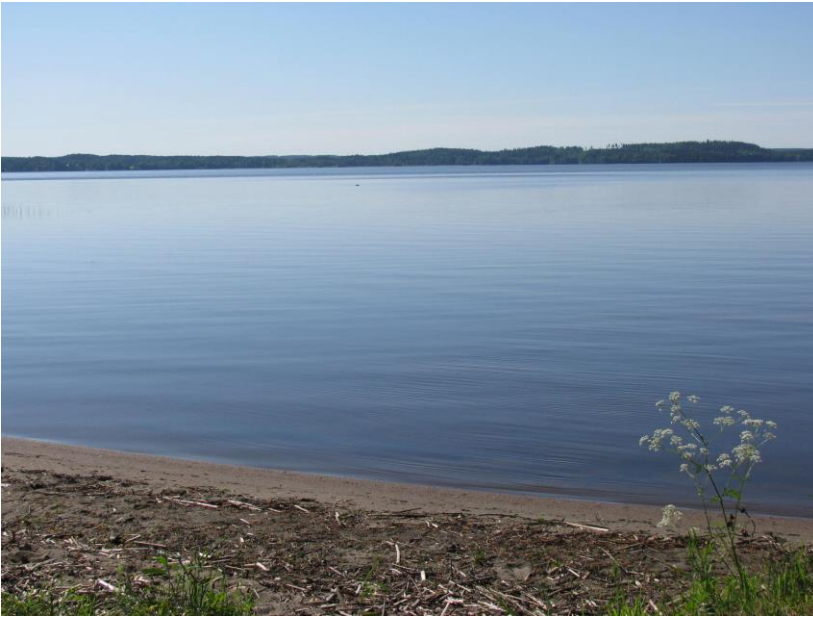
2.7 Valokuvat

Matala, hiekkapohja. Jonkin verran ilmaversoista vesikasvillisuutta (osmankäämi, rantaluikka) uimaranta-alueen ja niemen välisellä alueella.

Maa-alueella nurmipohjainen niemeke, jonka vesirajassa kiviä. Niemen itäpuolella rannassa ilmaversoista kasvillisuutta. Pääosin matala hiekkapohja, joka syvenee loivasti.
