FORSSAN KAUPUNKI

TAMMELAN KUNTA

UIMARANTAPROFIILI

KUIVAJÄRVI; Saaren kansanpuiston uimaranta

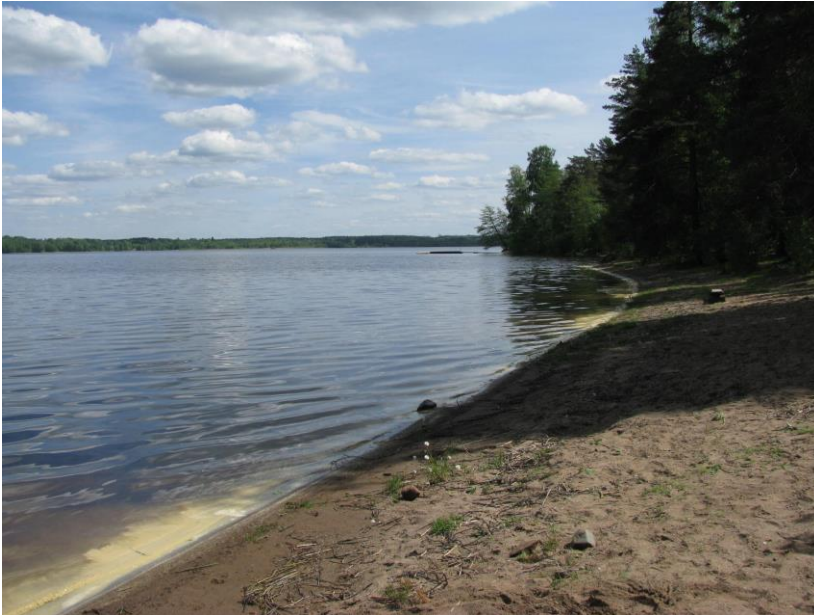
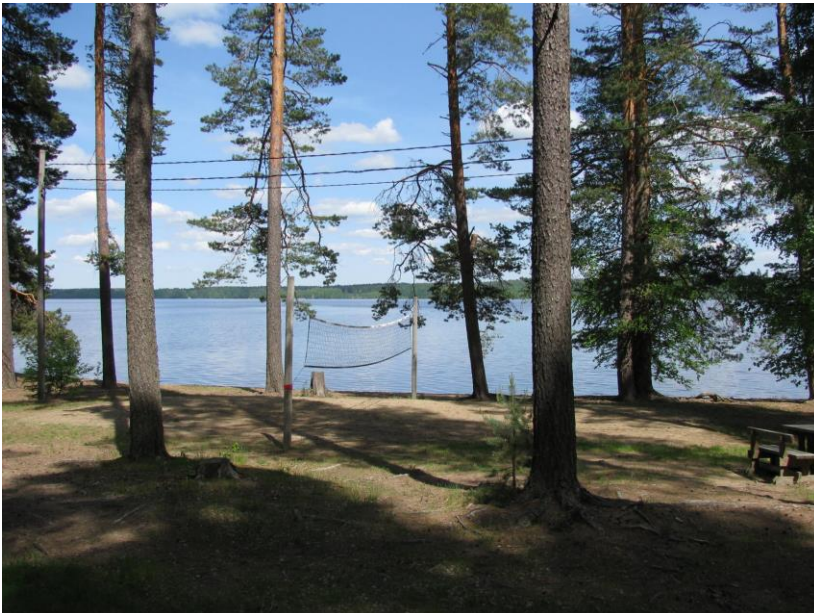
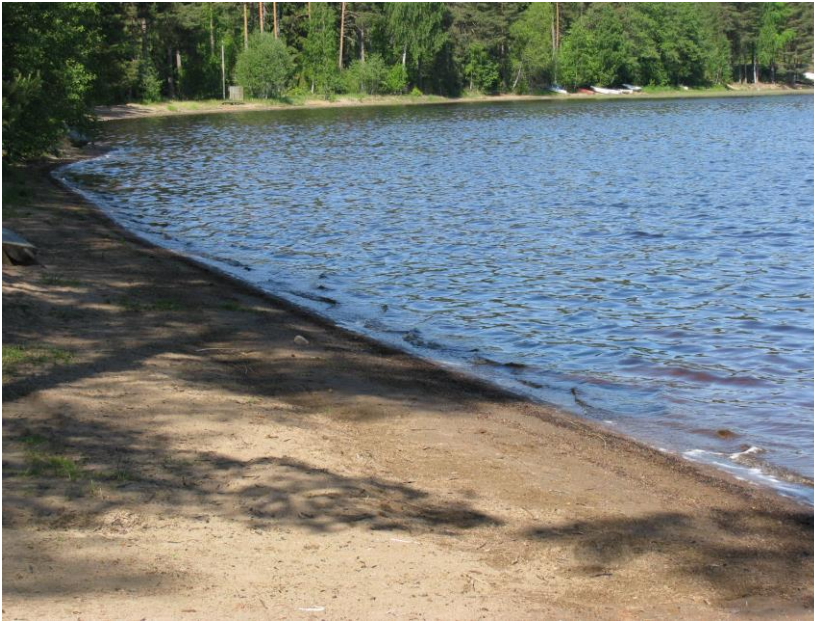
2.7 Valokuvat

Matala hiekkaranta. Vesikasvillisuutta vähän-ei lainkaan (alueen reunalla harvaa järvikortetta, ulpukoita).

Loivasti syvenevä, hiekkapohjainen ranta. Ranta-alue hiekkaista, mäntyjä kasvavaa harjumaastoa, jossa matkailua ja retkeilyä tukevia rakenteita (kesäkioski, nuotiopaikka, pöytä-penkkiryhmiä, näyttämö). Uimarannan vieressä koirien uittoalue sekä yleinen venevalkama, jossa säilytetään pääosin soutuveneitä.

Ranta syvenee loivasti n. 1-1,5m syvyyteen.
